***Tisková zpráva Státního úřadu inspekce práce ze dne 18. dubna 2011***

## **Rádiové dálkové ovládání jeřábů a kardiostimulátor**

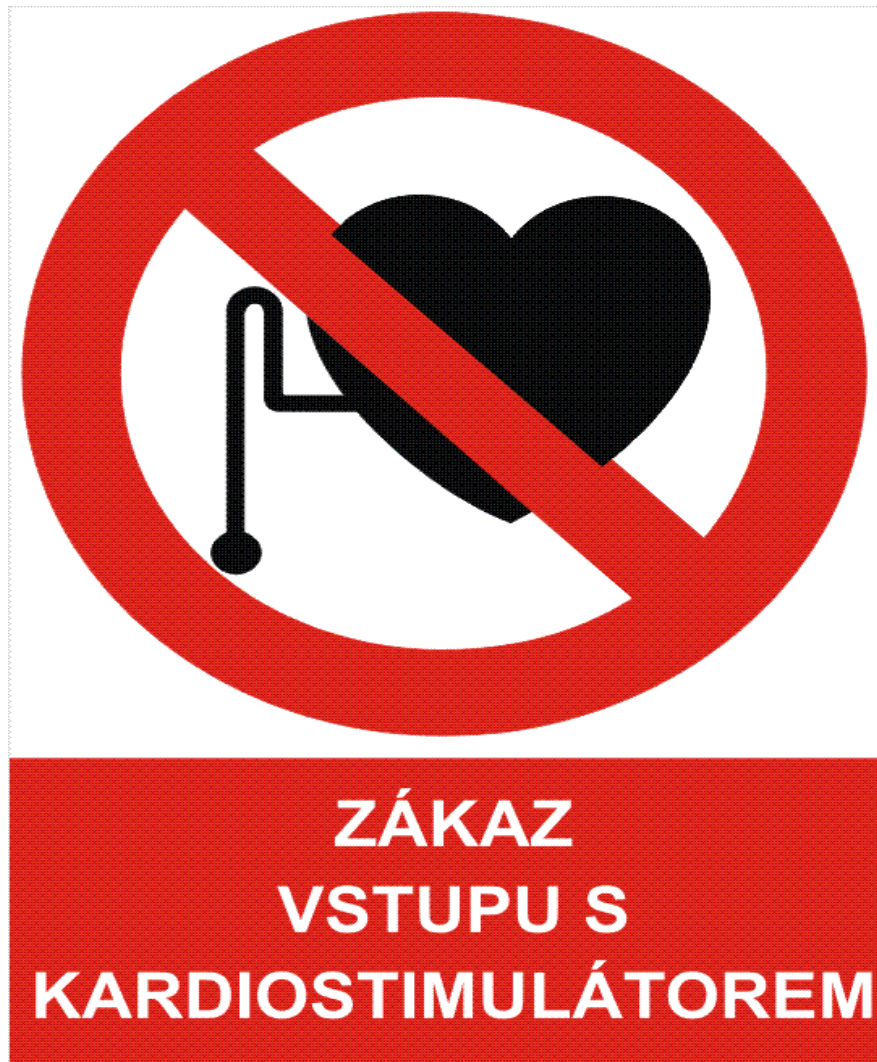
Z těchto důvodů vznikla nová bezpečnostní tabulka, která zakazuje vstup osob s kardiostimulátorem do prostoru, kde je zdvihací zařízení ovládané rádiem (*viz přiložený obrázek*). Na tabulce je ve výstražném kruhu zobrazeno přeškrtnuté srdce s mechanickou ručičkou, což je doplněno textem. Když tuto tabulku ukazují při školeních, přítomní si často myslí, že jde o vtip spojený se svátkem sv. Valentýna. Nejde však o vtip, ale o skutečnost.

*Bezpečnostní tabulka upozorňující osoby s kardiostimulátorem na nebezpečí, které jim hrozí v prostoru, kam mají zákaz vstupu.*

V této souvislosti se na nás obracují zaměstnavatelé s dotazem, kam mají tuto tabulku umístit. V žádném předpisu ani v návodu k obsluze jeřábu se neupozorňuje na tento jev. Z pozice inspektora inspekce práce, který provádí kontrolu provozu zdvihacích zařízení, doporučuji umístit bezpečnostní tabulku všude tam, kde je používáno rádiové ovládání zdvihacích

zařízení. Dále doporučujeme, aby při preventivních lékařských prohlídkách upozornil zaměstnavatel lékaře, že pracovník bude ovládat jeřáb pomocí rádia.
