ROZHODNUTÍ

PROTOKOL O KONTROLE

příčin a okolností pracovního úrazu vyžadujícího hospitalizaci delší než 5 dní a z účasti při šetření na místě úrazového děje provedené podle § 5 odst. 1 písm. e) zákona č. 251/2005 Sb., o inspekci práce, ve znění pozdějších předpisů (dále jen „zákon o inspekci práce“) pořízený ve smyslu ustanovení § 9 písm. f) zákona č. 255/2012 Sb., o kontrole, (dále jen „kontrolní řád“), Oblastním inspektorátem práce pro Jihočeský kraj a Vysočinu se sídlem v Českých Budějovicích (dále jen „oblastní inspektorát práce“).

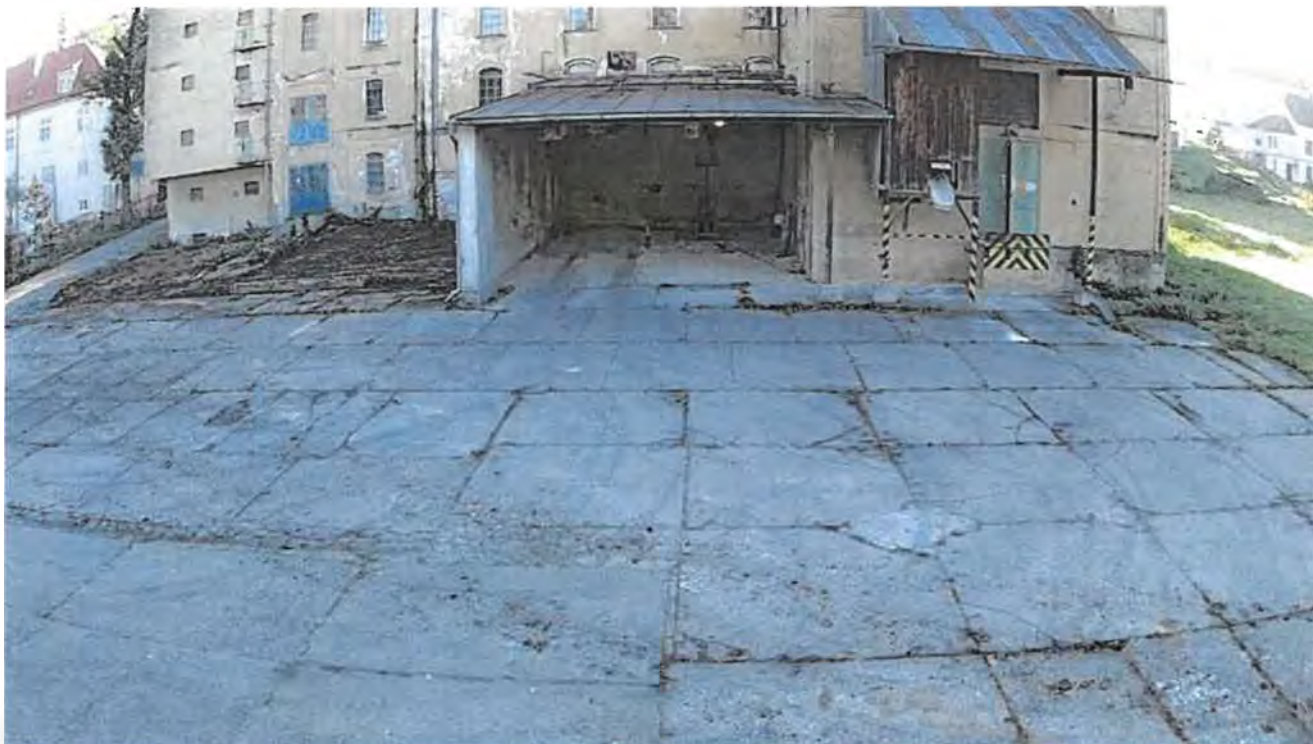
Obrázek 1 - Celkový pohled na místo nakládky

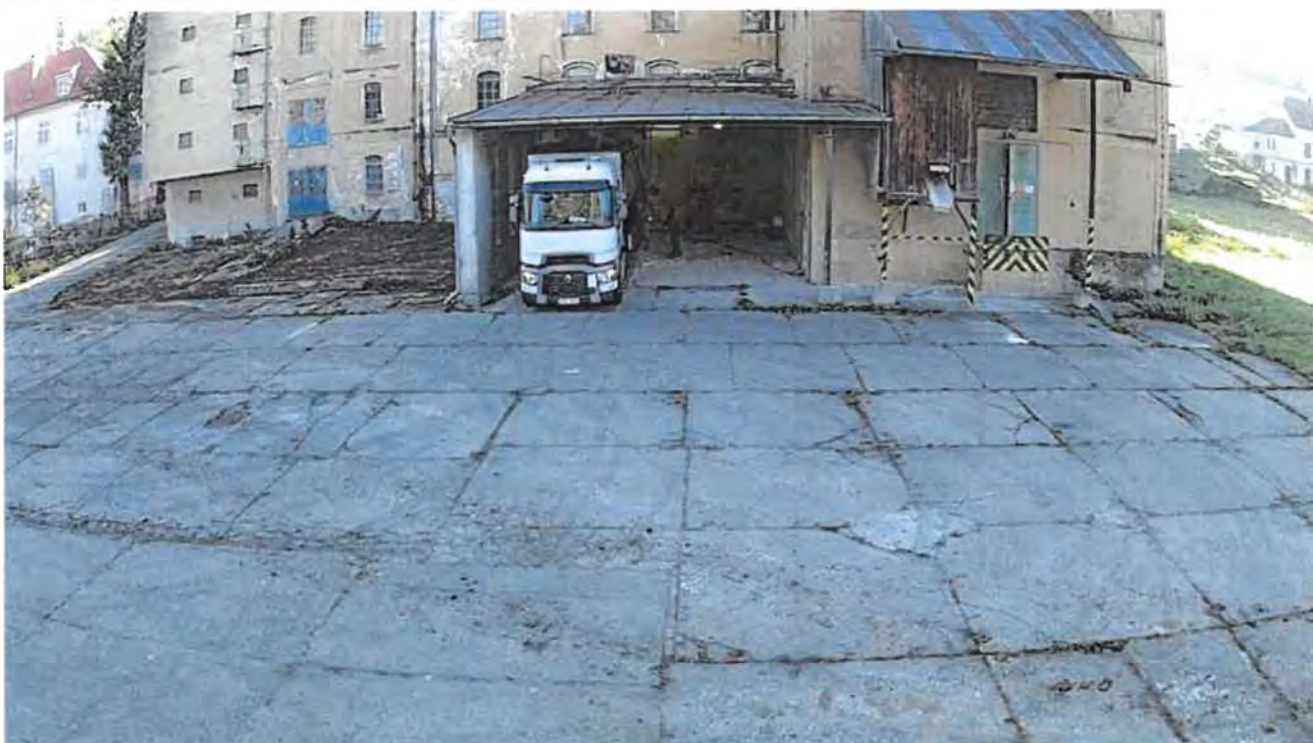
Obrázek 2 - Nacouvané vozidlo, včetně cisternového návěsu s přistavěným žebříkem z boku

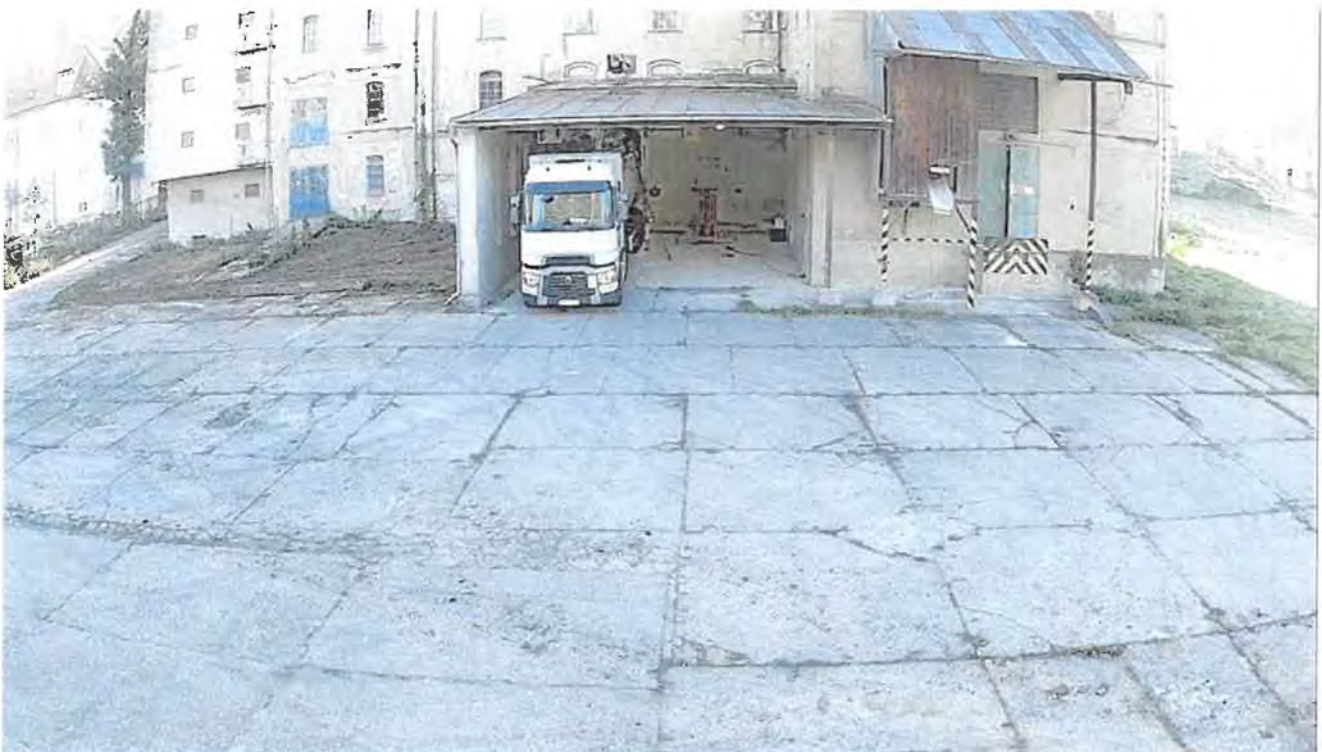
Obrázek 3 - Výstup ze žebříku na obslužnou lávku cisternového návěsu

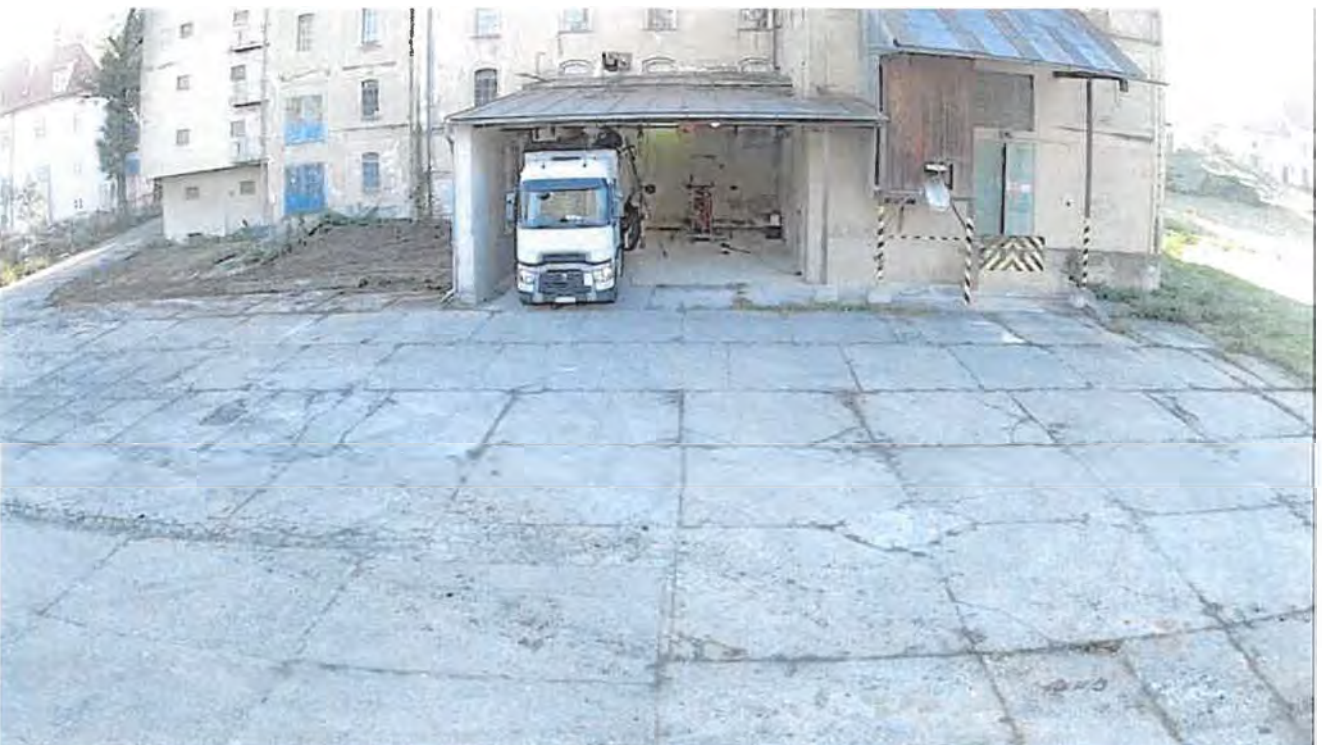
Obrázek 4 - Zavádění textilních rukávů do plnicích otvorů

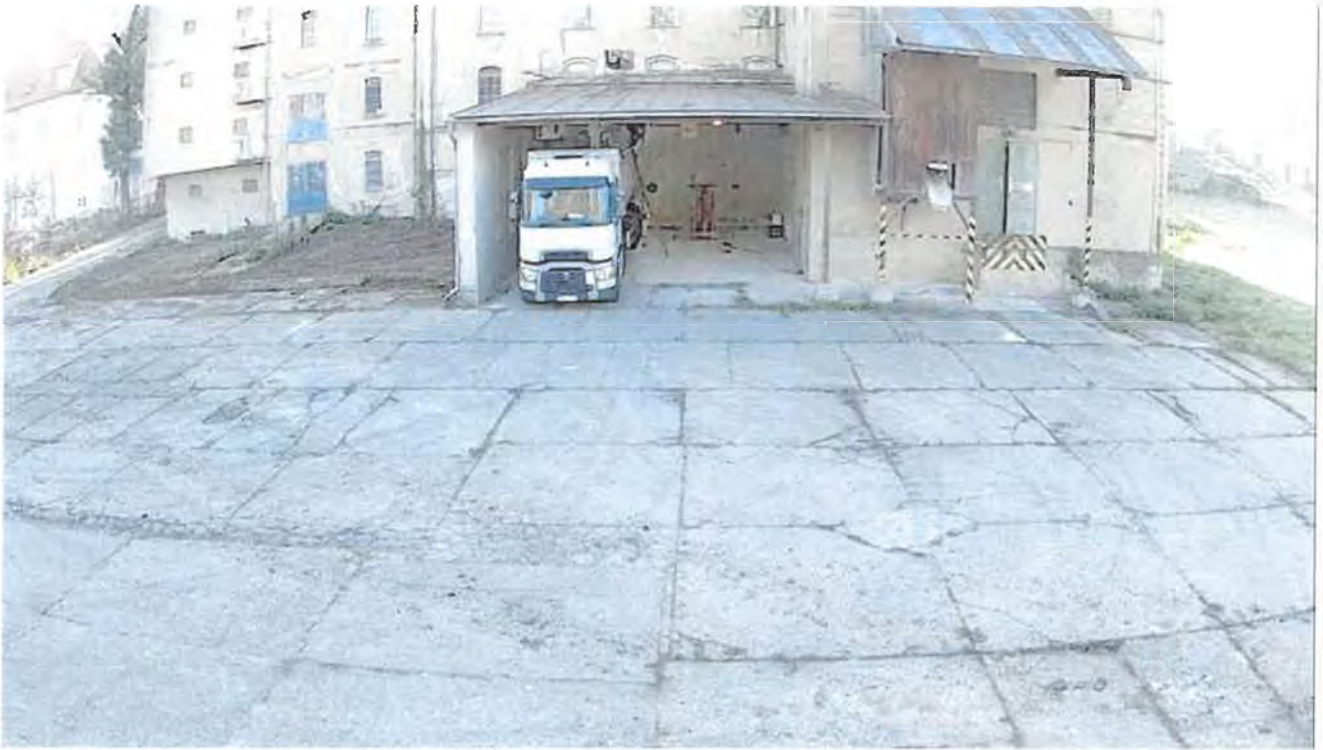
Obrázek 5 - Ukročení mimo obslužnou lávku

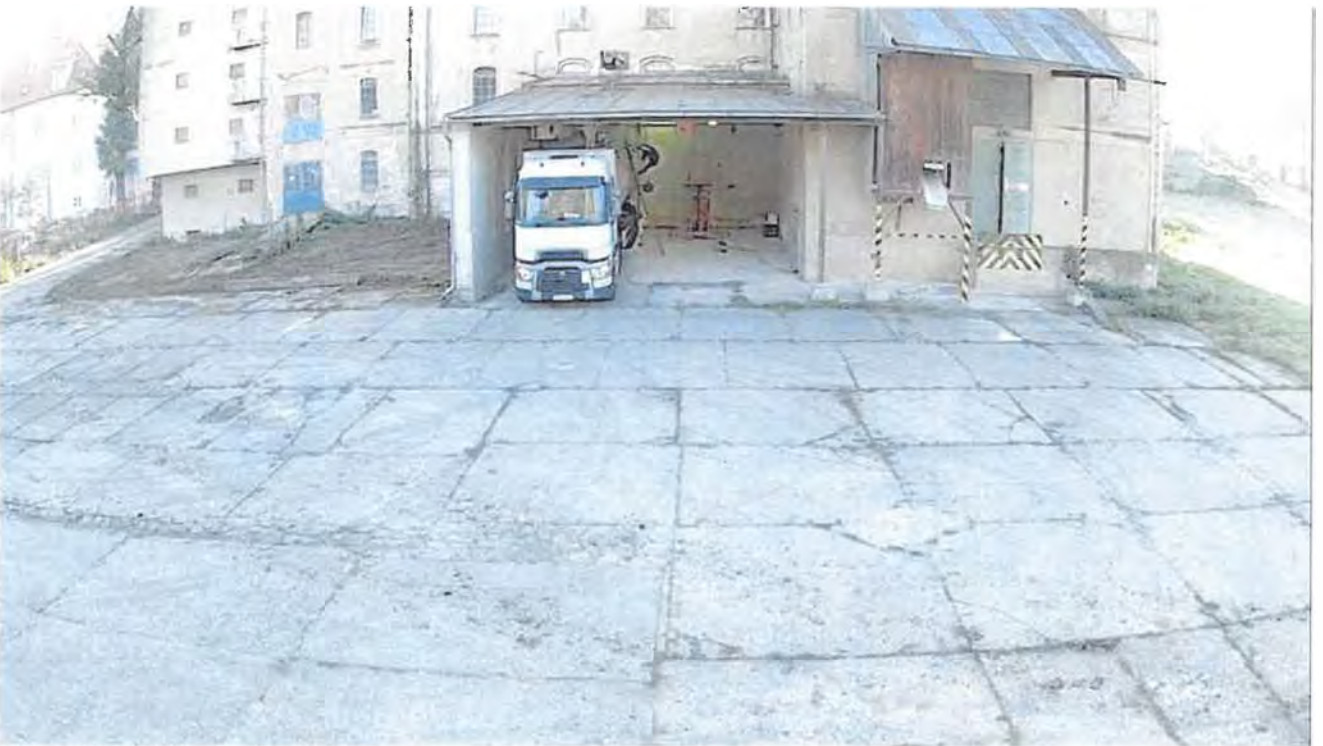
Obviněný se daného deliktu dopustil dvěma odlišnými jednáními. Za prvé, obviněný nezajistil, aby poškozený byl předmětného dne chráněn proti pádu. Poškozený dne 11. 10. 2018 vykonával práci ve výšce cca 3,6 metru, konkrétně nakládání sypané mouky, aniž by byl zajištěn proti pádu z výšky, jak dokládá videozáznam i výslech poškozeného, a koneckonců i důsledek ve formě pádu z výšky.

Obrázek 6 - Pád z obslužné lávky

Obviněný proti opakování úrazu přijal organizační a technická opatření spočívající v úpravě pracovního postupu. Při nakládce v mlýně se použije žebřík dostupný v místě nakládky a před výletem na cisternu musí mít pracovník nasazenou helmu a horolezecký postroj s karabinou, kterou se připe na záchytné lano a následně si postaví zábradlí. S tímto postupem byly zaměstnanci obviněného seznámeni.

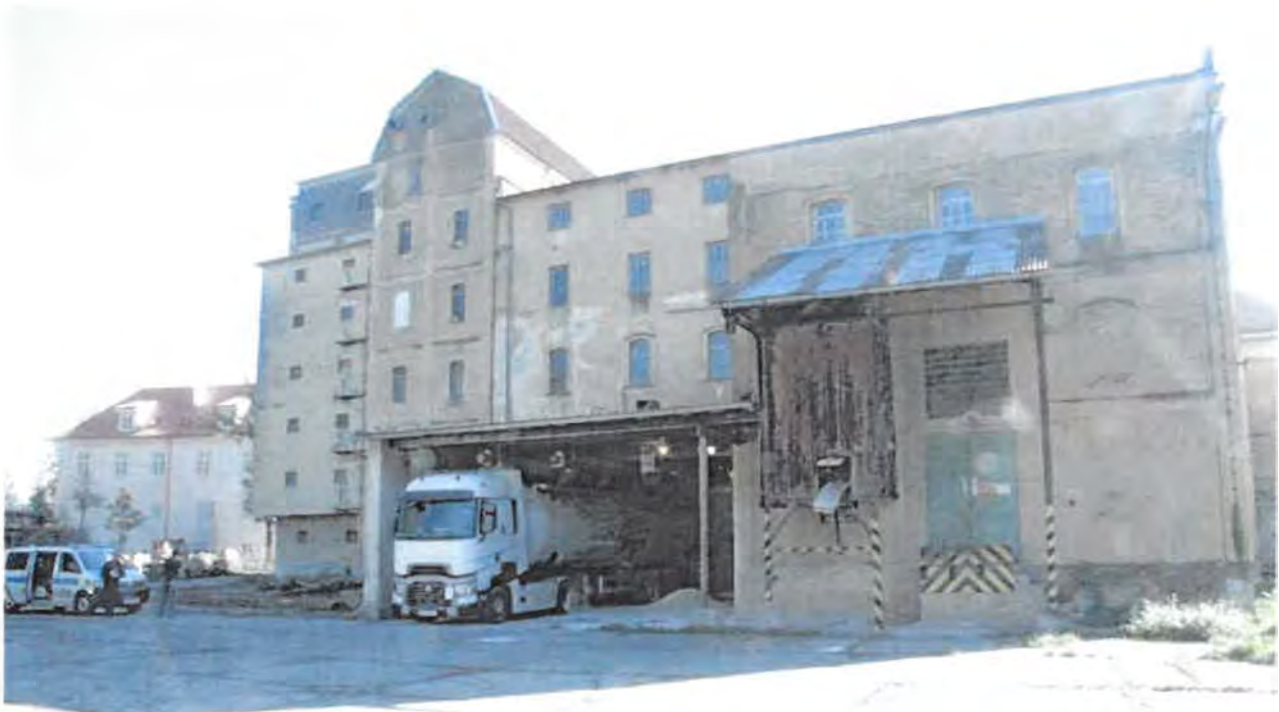
Obrázek 7 - Pohled na místo nakládky, včetně nacouvaného vozidla s cisternovým návěsem (již po vzniku úrazu)

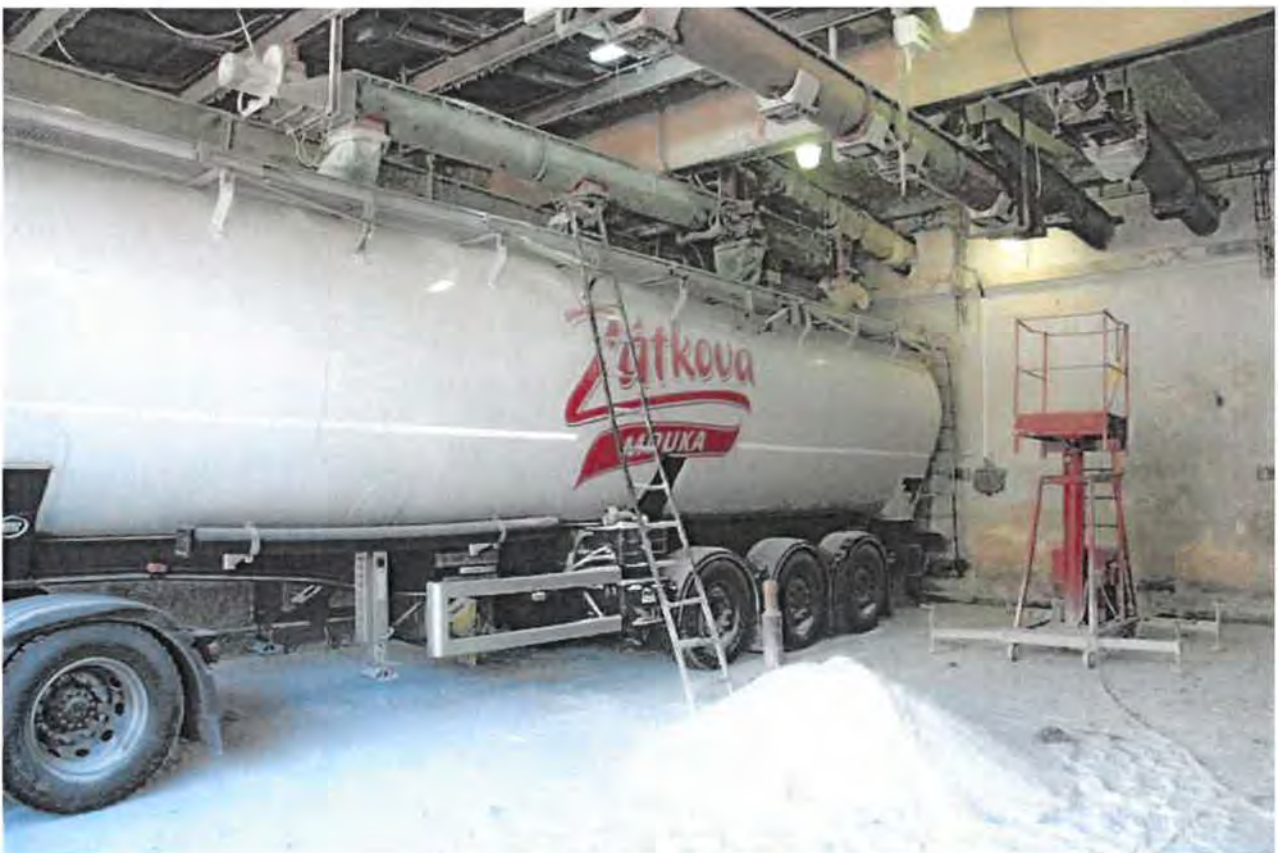
Obrázek 8 - Detailní pohled na cisternový návěs včetně plnicí technologie

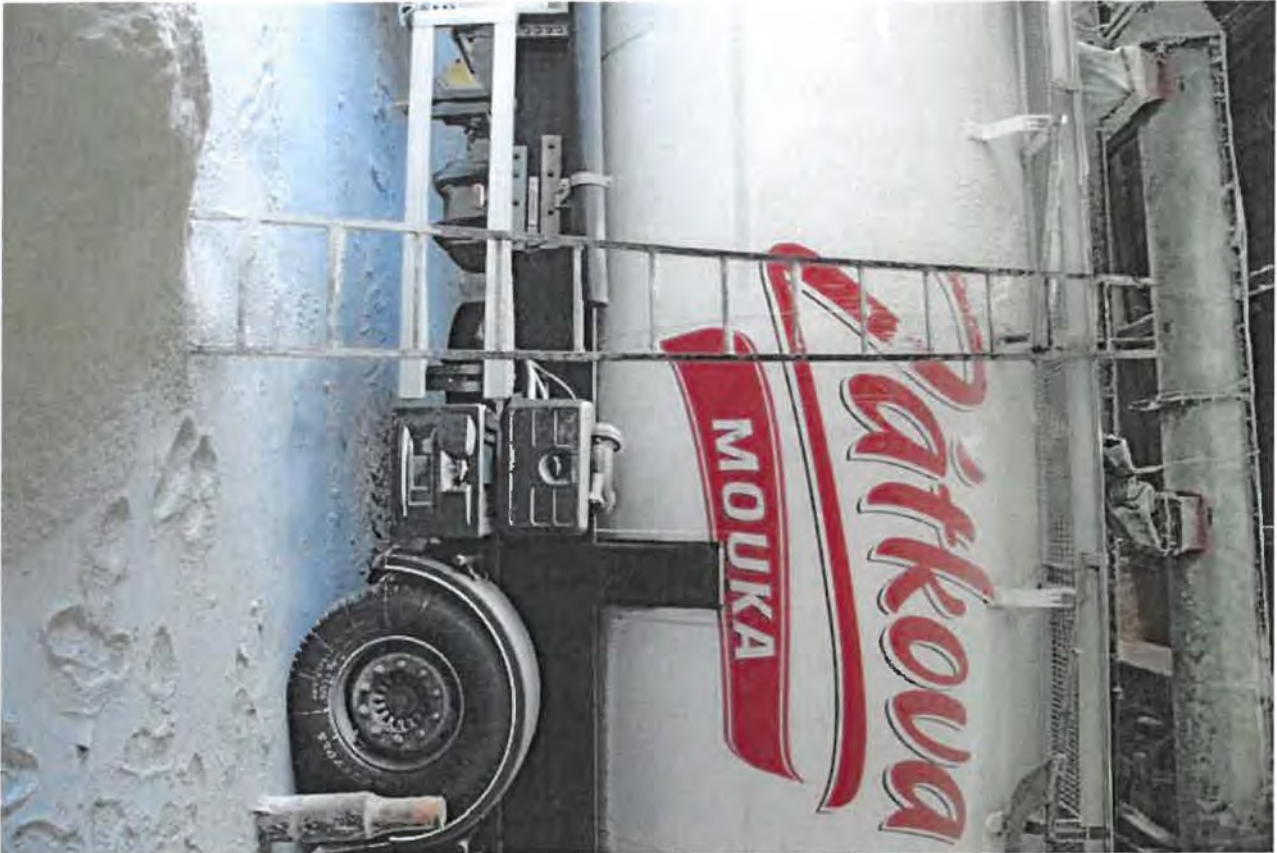
Prostor určený pro nakládku volně sypané mouky je o délce 15,7 metru, šířce 9,1 metru a výšce pod překladem střešní konstrukce cca 4,7 m a pod potrubím plnicí technologie cca 3,6 metru. Rozměry cisternového návěsu jsou následující délka 13,7 metru, šířka 2,55 metru a výška 3,9 metru. Na silu bylo vybudováno sklopné zábradlí o výšce 1,1 metru, které však poškozený nevztýčil.

Obrázek 9 - Detailní pohled na cisternový návěs bez zdviženého zábradlí (včetně opřeného žebříku o obslužnou lávku)

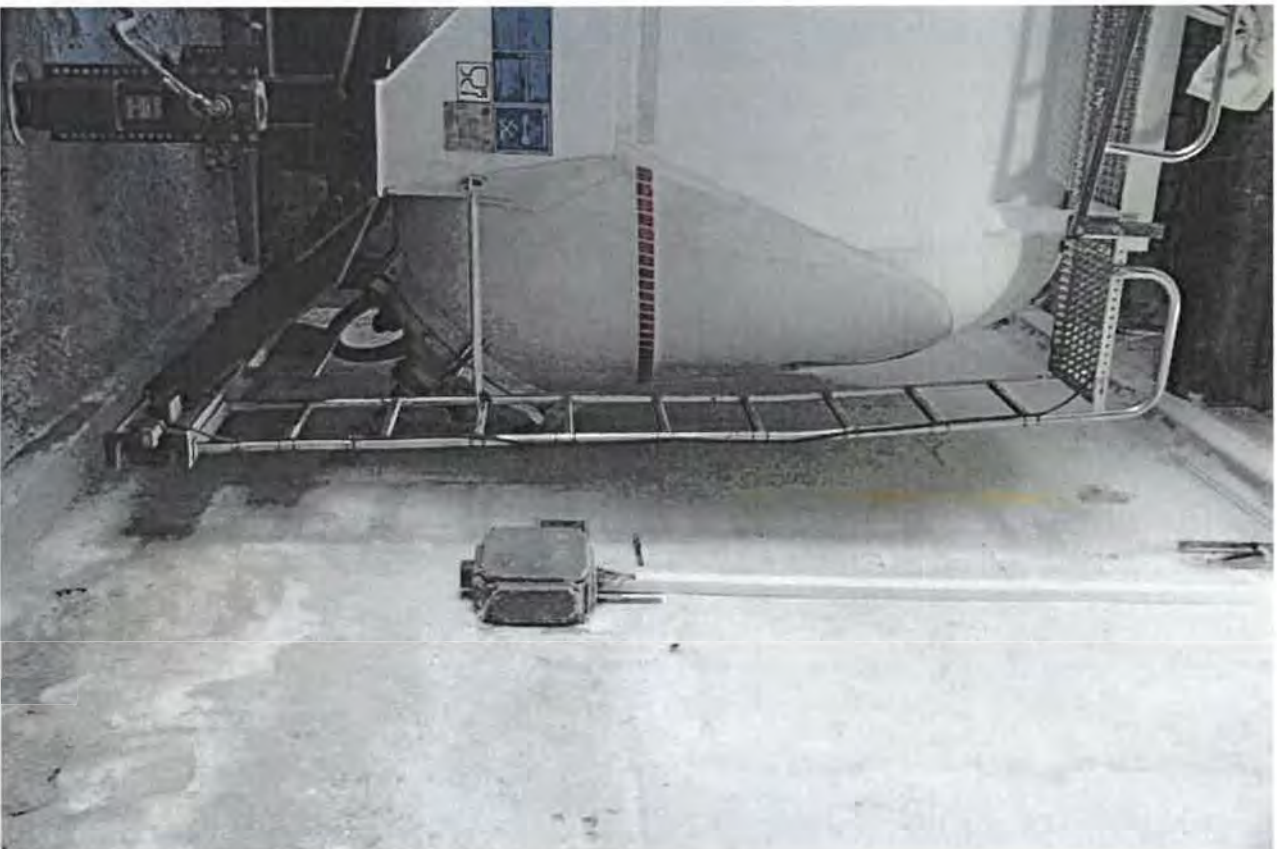
Obrázek 10 - Pohled na zadní část cisternového návěsu

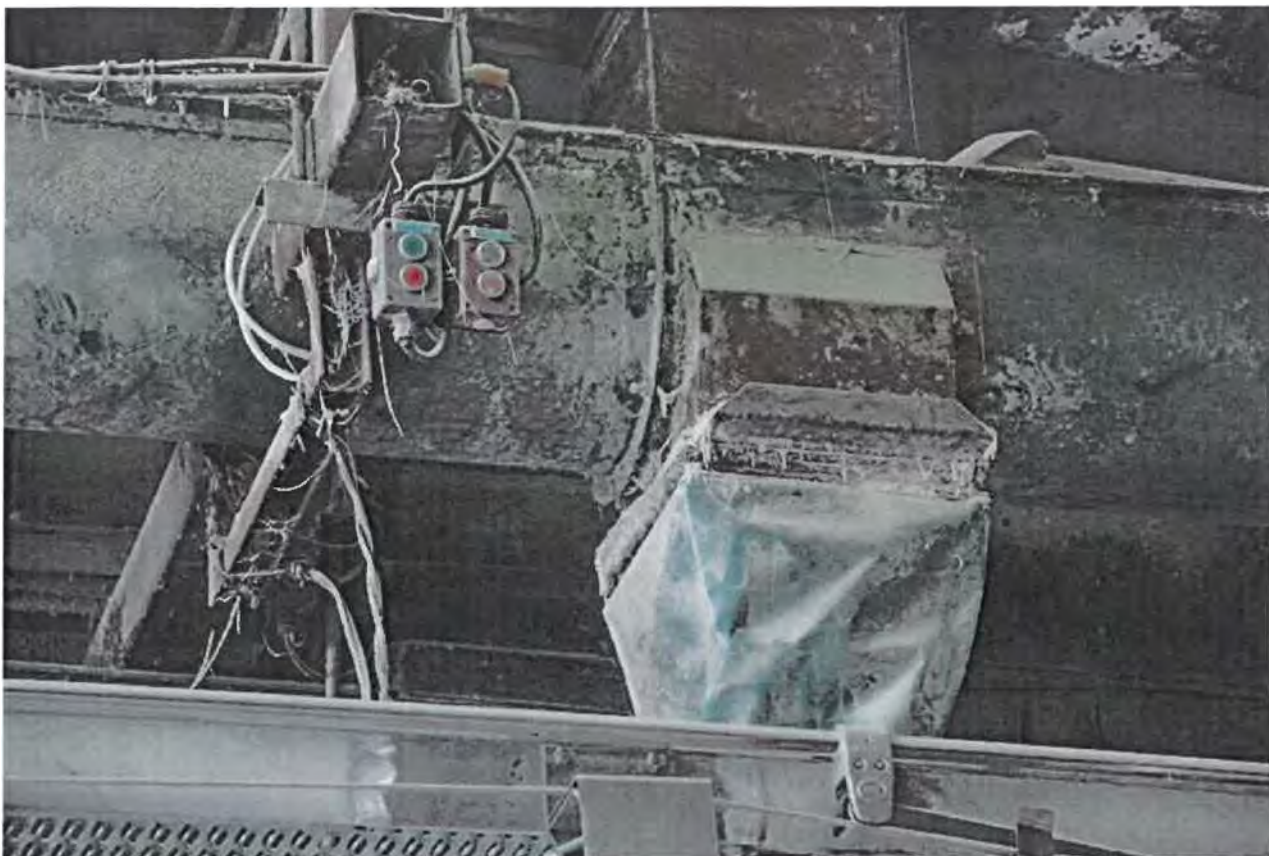
Obrázek 11 - Ovládací místo technologie
