Udušení dvou zaměstnanců v podzemní šachtě tepelného přivaděče

SHRNUTÍ

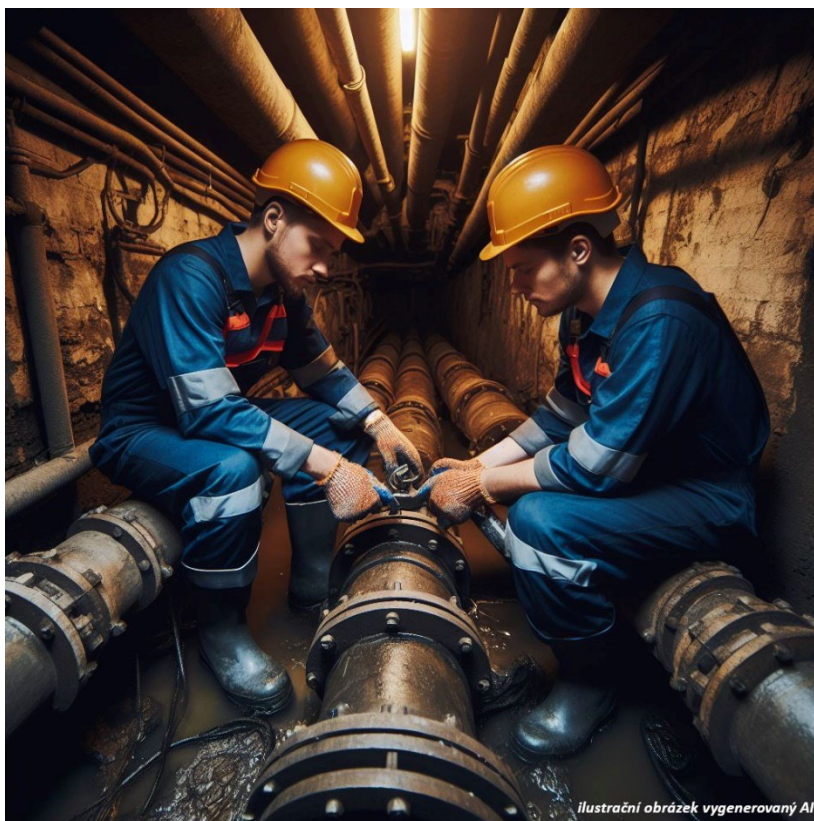
Podnik zabývající se mimo jiné výrobou tepla realizoval výstavbu horkovodního tepelného napáječe v délce cca 26 kilometrů. Tepelný napáječ je tvořen přívodní a vratnou větví potrubí o průměru 500 milimetrů. Potrubní trasa je v převážné míře vedena pod terénem a na trase je výškový rozdíl mezi nejvyšším a nejnižším bodem 144 metrů. Na trase je umístěna jedna posilovací čerpací stanice v přibližně třetině trasy a několik vypouštěcích a odvodňovacích šachet. V nejvyšším bodě trasy, cca v její 1/5, je instalována podzemní odvodušňovací šachta.

Když se pracovníci provozovatele tepelného zdroje delší dobu nehlásili, byla zahájena jejich hledání a po určité době byli oba nalezeni bez známek života ve vodě na dně hlavní odvzdušňovací šachty, kde z odvzdušňovacího potrubí do prostoru šachty vytékala voda. Následně byli pracovníci z šachty vyproštěni a později bylo zjištěno, že příčinou jejich úmrtí bylo udušení.
